Реализация энергосервисного контракта
на объектах бюджетной сферы
г. Н.Тагил в 2015-2016 г.

Результаты тепловизионного обследования объектов

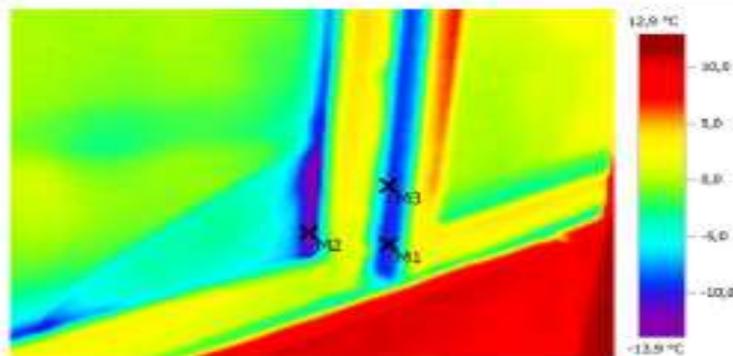
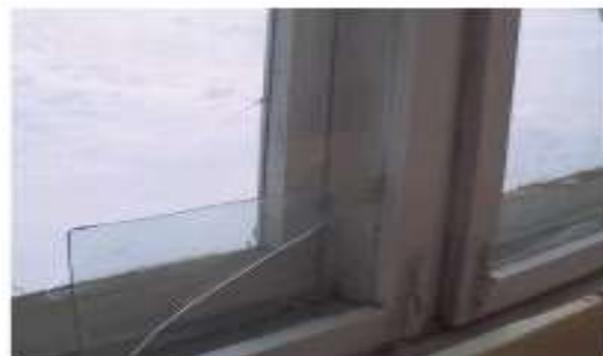
МАДОУ д/с " Радость " ДС № 184

Измеряемые объекты	Темп. [°C]	Излуч.	Отраж. темп. [°C]	Примечания
Точка измерения 1	-9,7	0,93	20,0	-
Точка измерения 2	-12,4	0,93	20,0	-
Точка измерения 3	-8,9	0,93	20,0	-

1 эт. правое крыло розовая комната

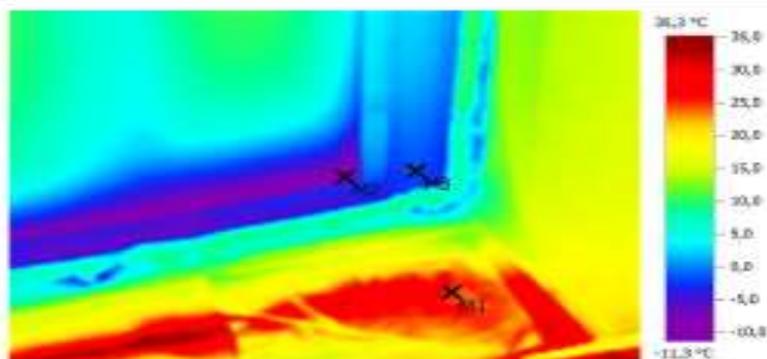
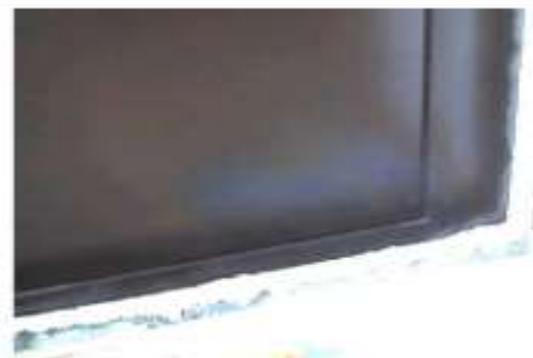
МАДОУ д/с " Радость " ДС № 188

Измеряемые объекты	Темп. [°C]	Излуч.	Отраж. темп. [°C]	Примечания
Точка измерения 1	25,7	0,93	20,0	-
Точка измерения 2	-10,6	0,93	20,0	-
Точка измерения 3	-1,7	0,93	20,0	-

2 эт. левое крыло гр . № 5, запасной выход

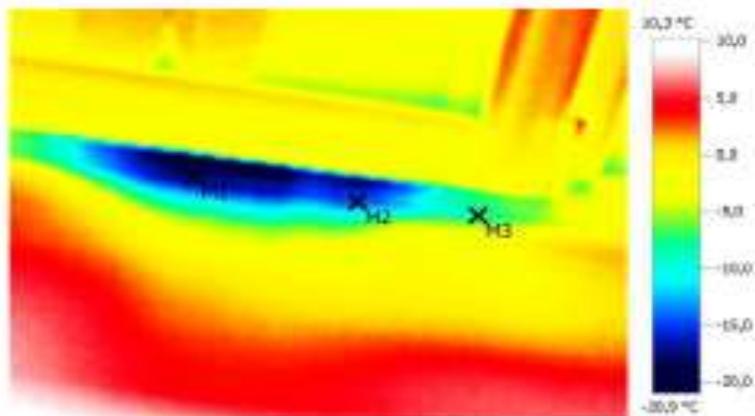
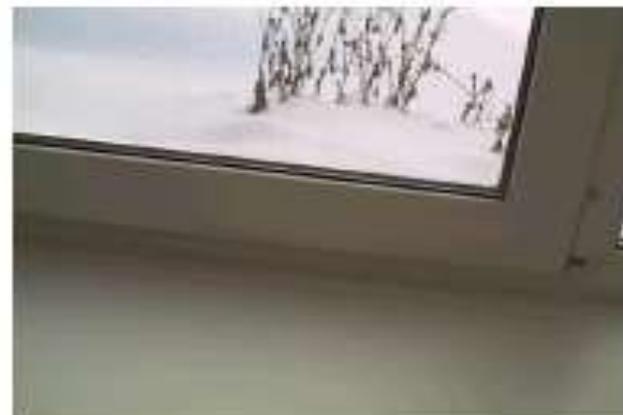
Графические данные: Дата: 29.01.2016
 Время: 10:33:53
 Файл: IV_00164.BMT

Измеряемые объекты	Темп. [°C]	Излуч.	Отраж. темп. [°C]	Примечания
Точка измерения 1	-17,6	0,95	20,0	-
Точка измерения 2	-15,0	0,95	20,0	-
Точка измерения 3	-8,5	0,95	20,0	-

Пример качества установленных пластиковых окон

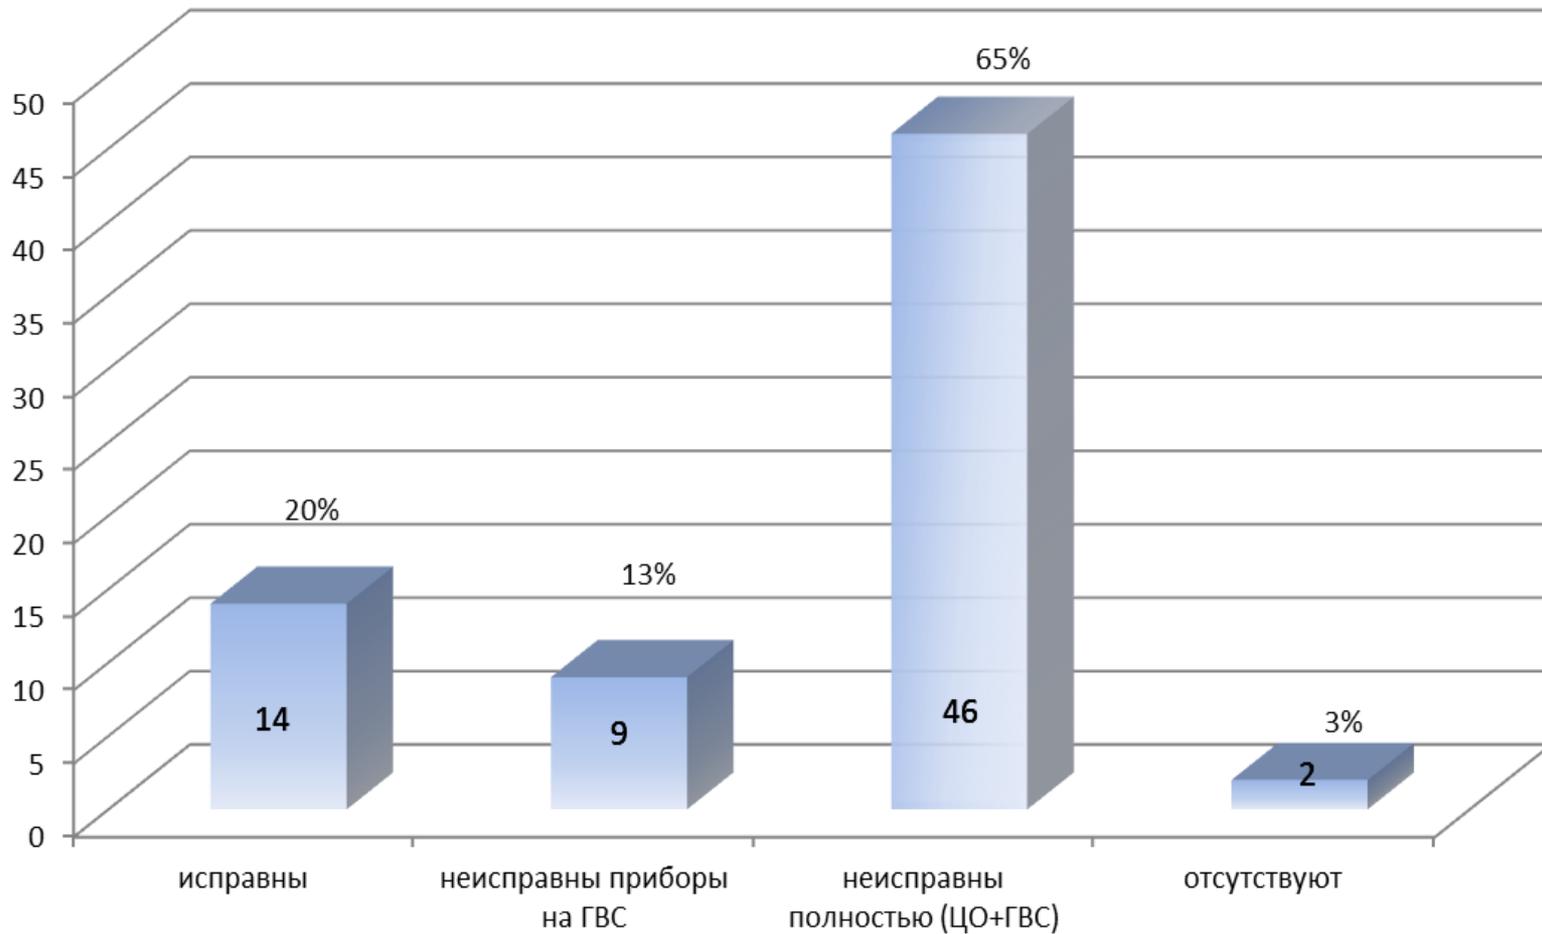
Состояние узлов учета на момент подписания энергосервисного контракта

Всего 71 объект энергосервисного контракта

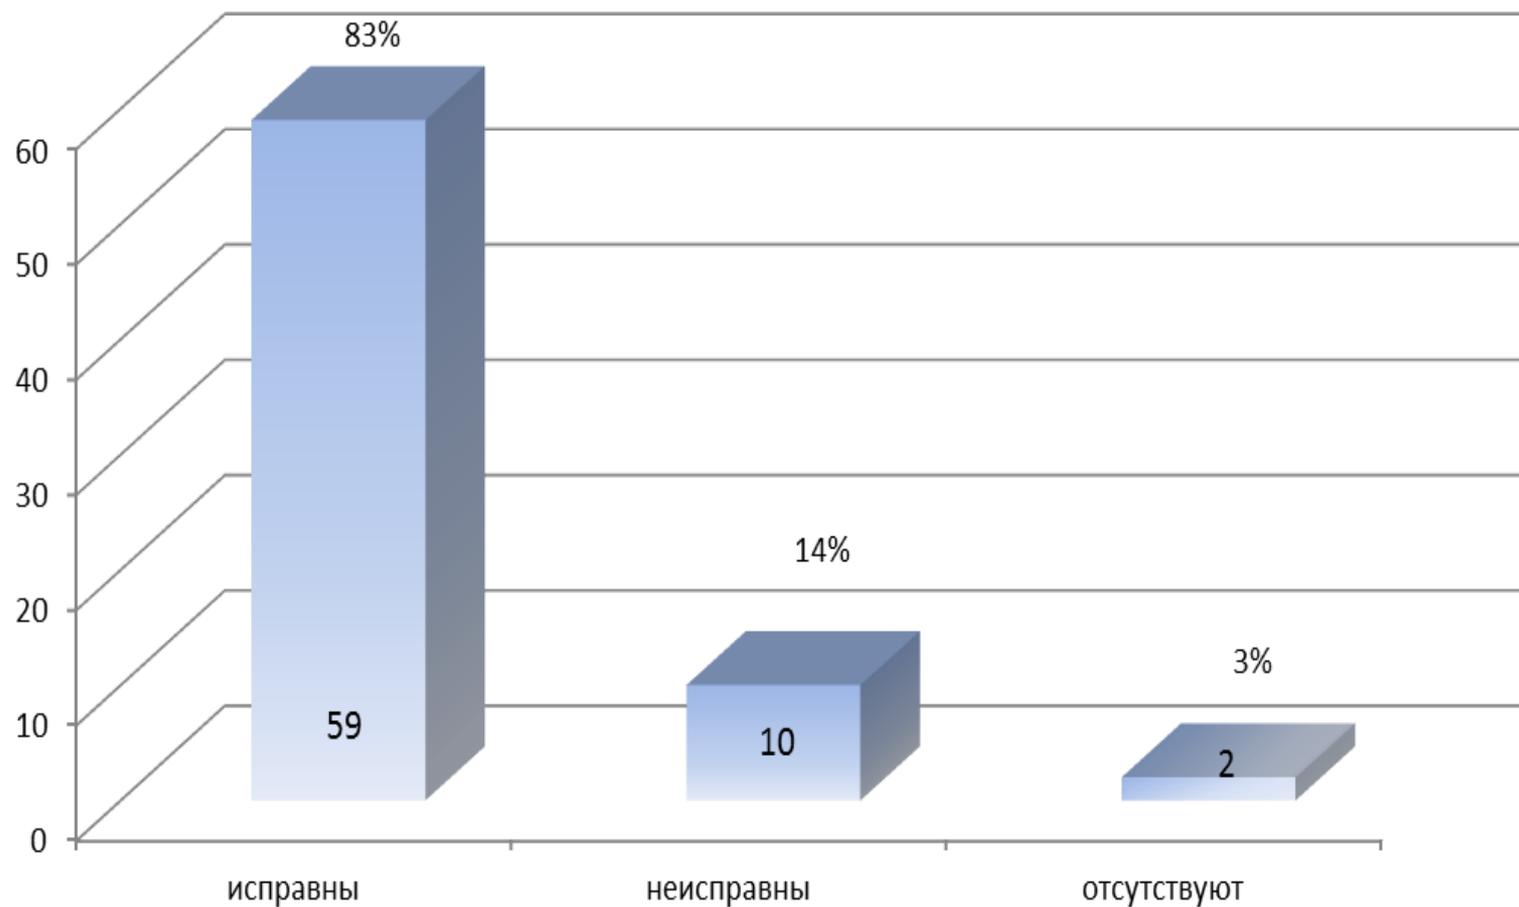
Состояние узлов учета на 01.04.2016

На объекты не оборудованные узлами учета подготовлена документация и закуплены приборы для монтажа по окончании отопительного сезона .

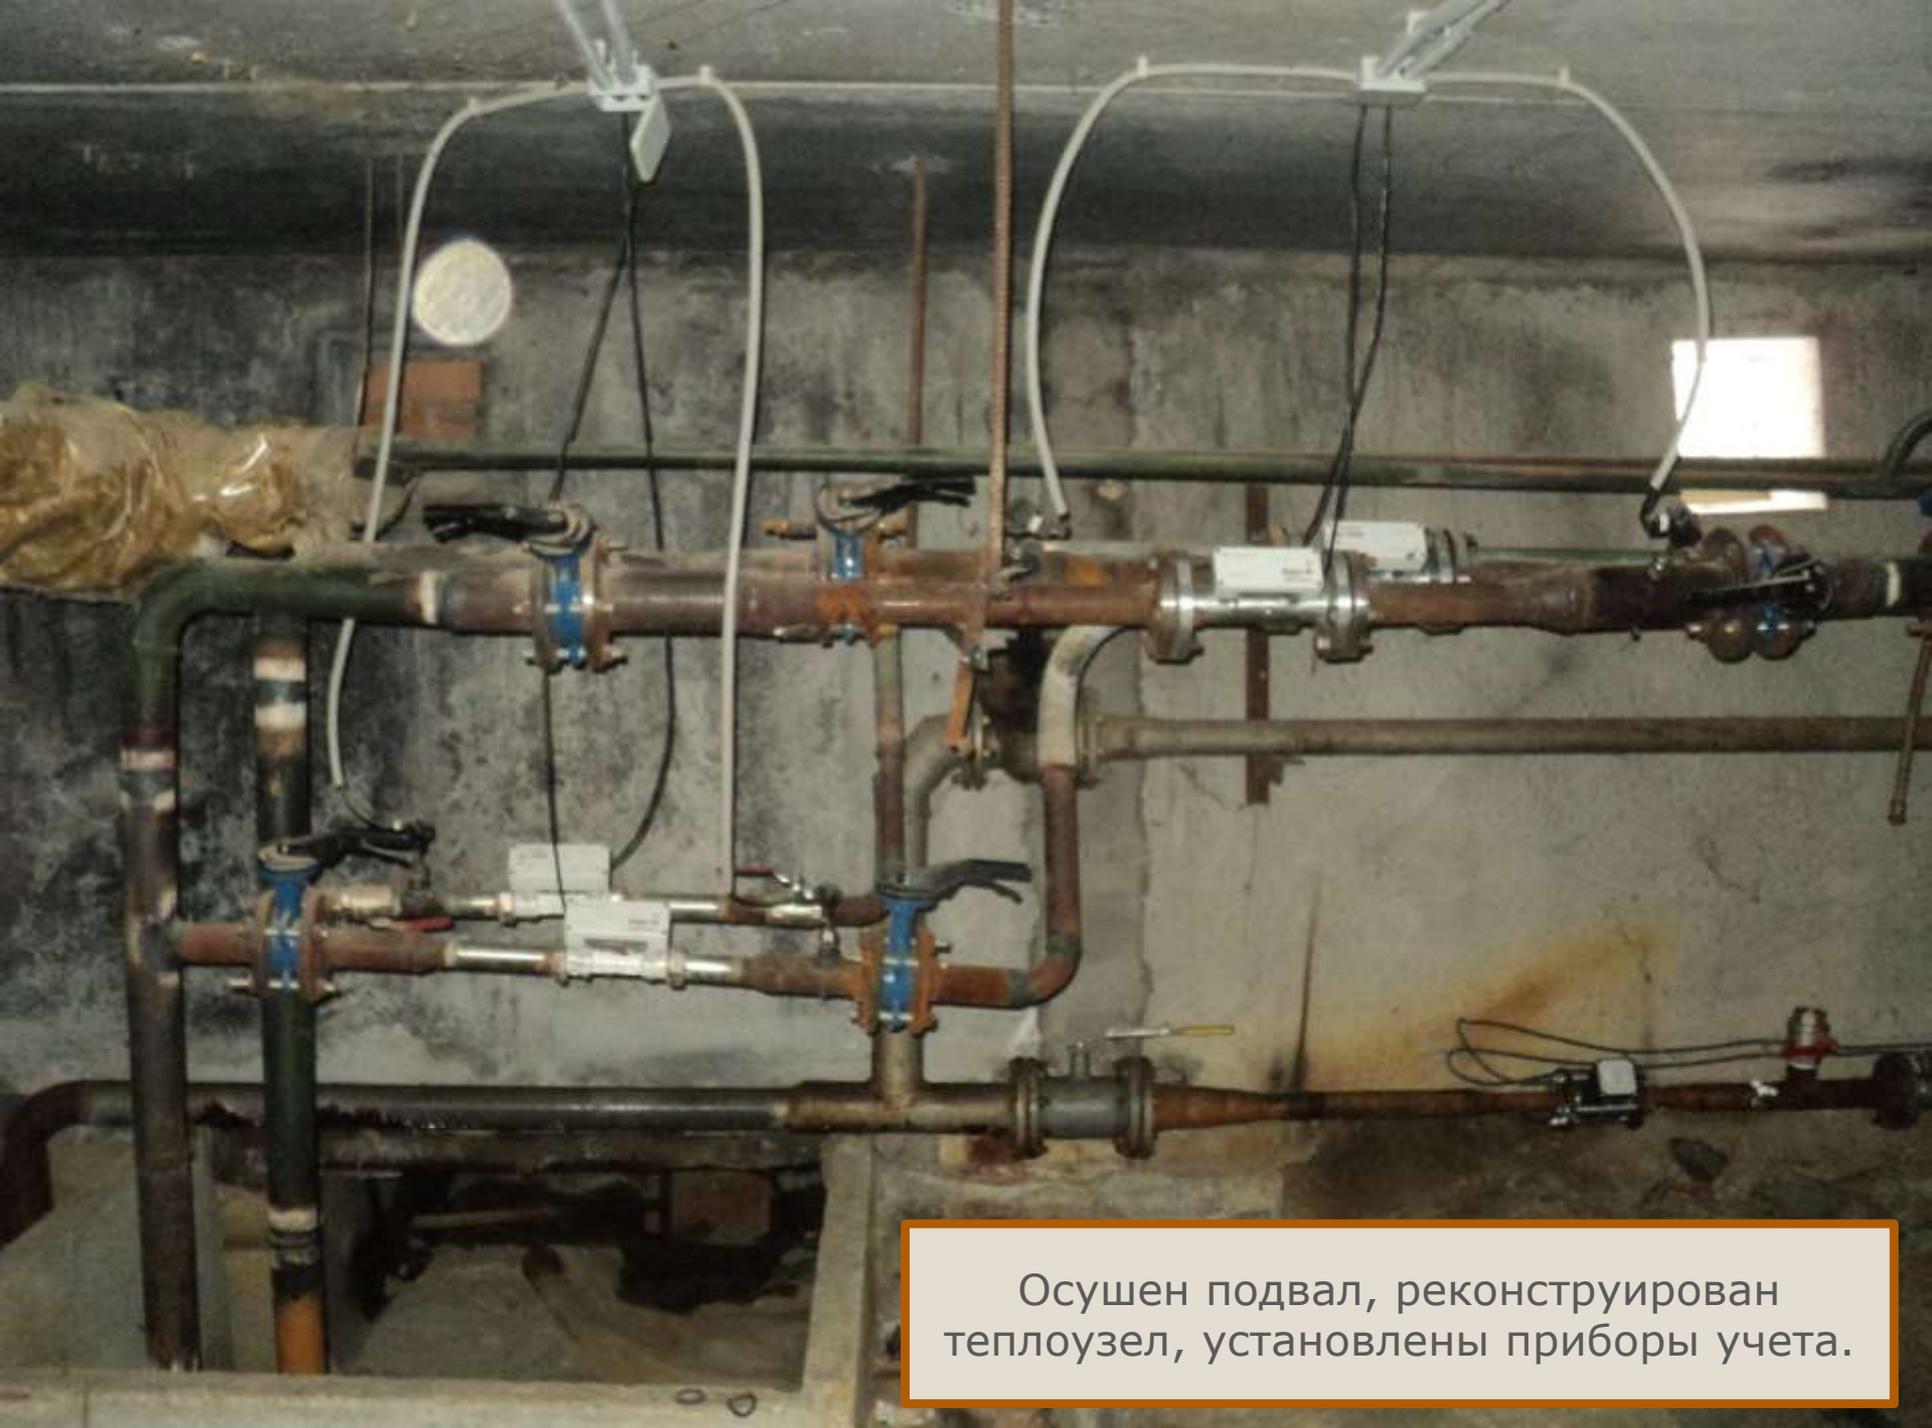
Осушен подвал, реконструирован теплоузел, установлены приборы учета.
