ООО «Тюмень Водоканал»

Дмитрий Бычков

Совершенствование управления системой водоснабжения в 2007-2014

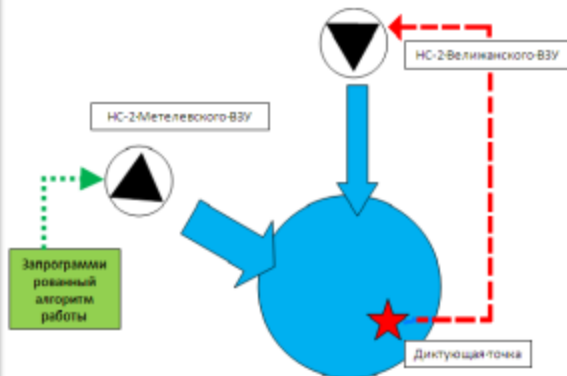
2) МВОС – по ДТ ВВОС – по графику

+ У ВВОС ровный технологический режим, что благоприятно для скважин

+ Работа ВВОС по заданию повышает надежность при потере связи

- Необходимо тщательно прорабатывать график режимов

РЕЗУЛЬТАТ: в качестве основного был выбран вариант построения АСУТП водоснабжения на основе работы ВВОС по заранее заданному графику, а МВОС в режиме поддержания давления в ДТ (вариант 2). Система позволяет работать по варианту 3 в случае технологической необходимости.

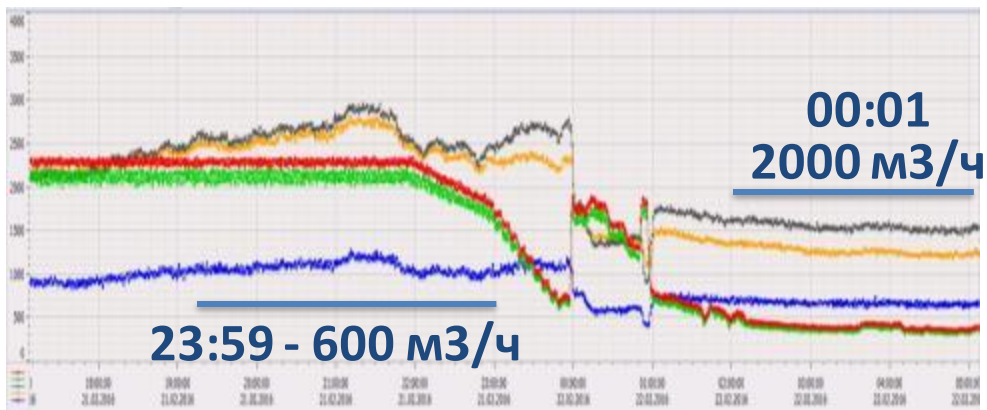
Ошибка, связанная с разными значениями на 23:59 и 00:01 следующего дня (22.02.2016)

РЕЗУЛЬТАТ: система самопроизвольно подняла давление на 3.0 атм менее чем за минуту. Было устранено в новой версии ПО АСУТП

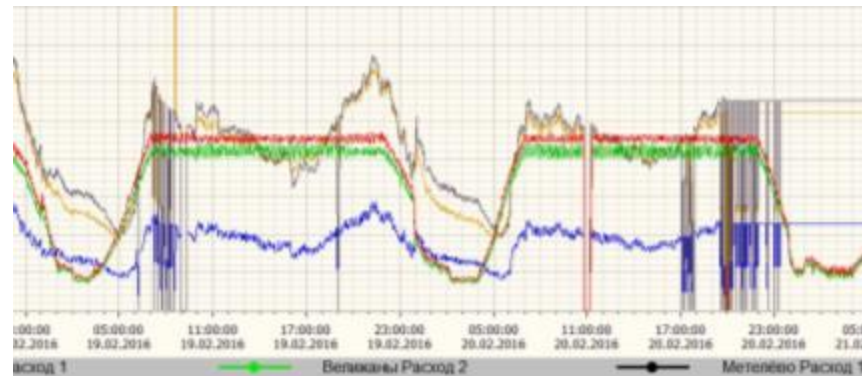
Многочисленные случаи потери связи

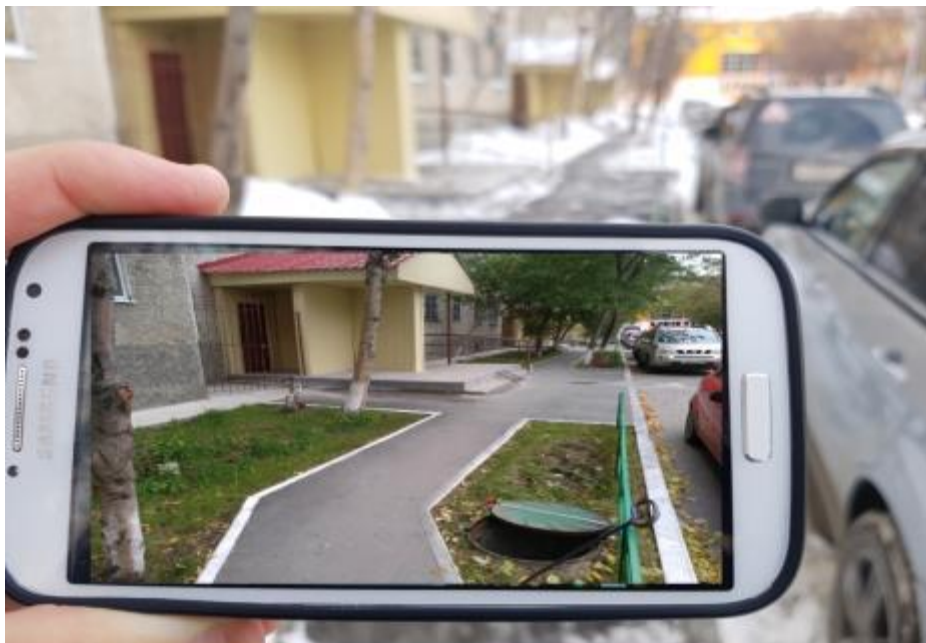
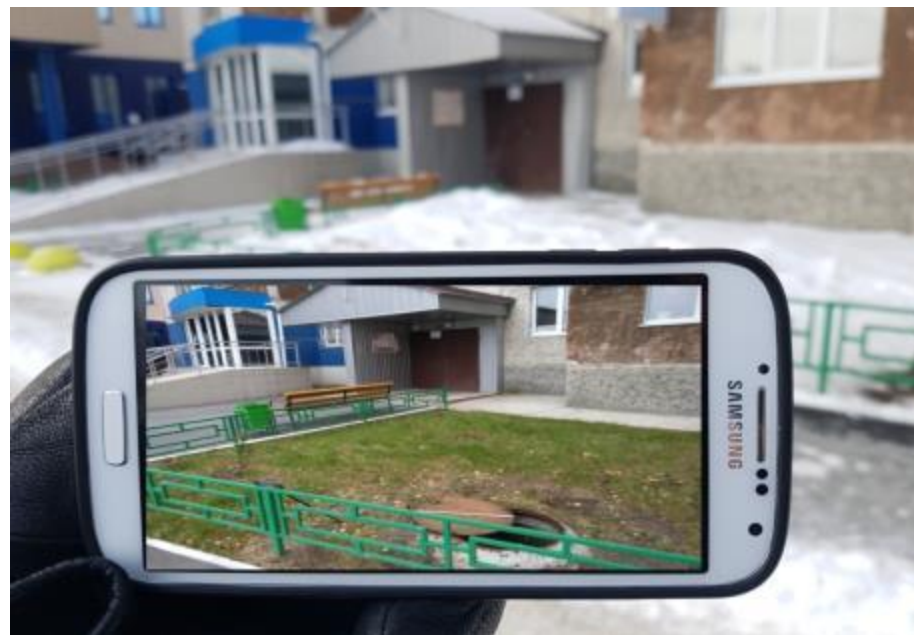
- ✓ Навигация на местности
- ✓ On-line доступ к информации, внесение информации «в поле»
- ✓ Новый уровень паспортизации
- ✓ Авторизованный доступ
- ✓ Облегчается поиск и идентификация нужного колодца

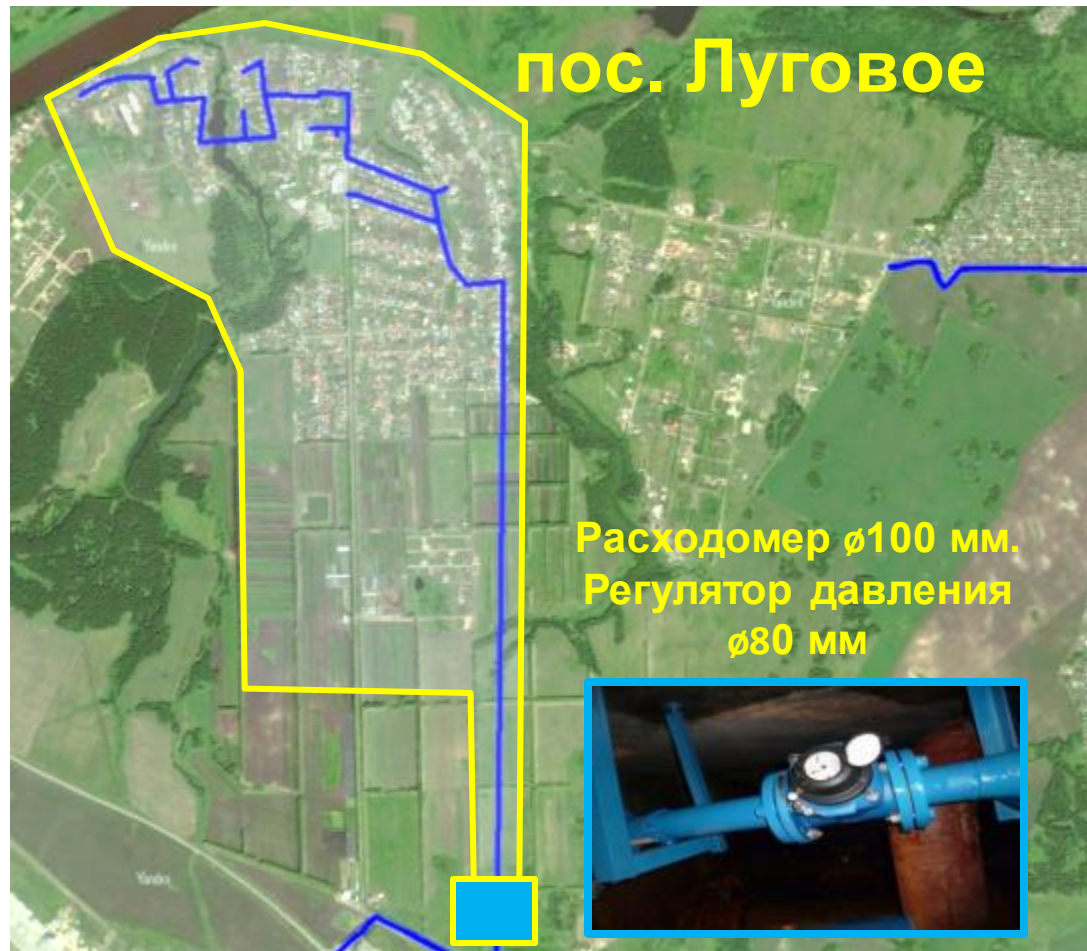
- ✓ Установка счетчика на водоводе
- ✓ Обследование малодоступных участков водовода
- ✓ Выявление и устранение 2 скрытых утечек
- ✓ Выявление самовольщиков
- ✓ Паспортизация. Ликвидация несанкционированных водоразборных устройств
- ✓ Установка регулятора давления

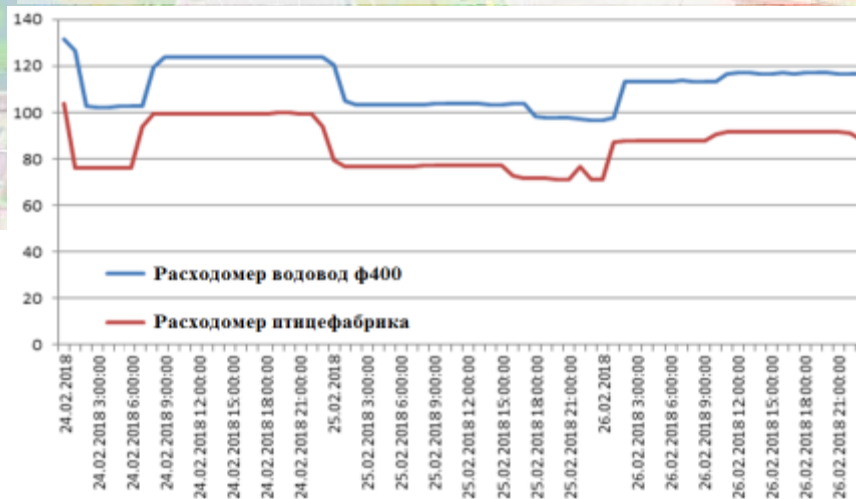
Расход и полезный отпуск пос. Каскара, март 2018

Мероприятия по зонированию позволили выявить существование и далее обнаружить крупную утечку. Суммарный годовой объем потерь составлял **840 тыс. м³/год**

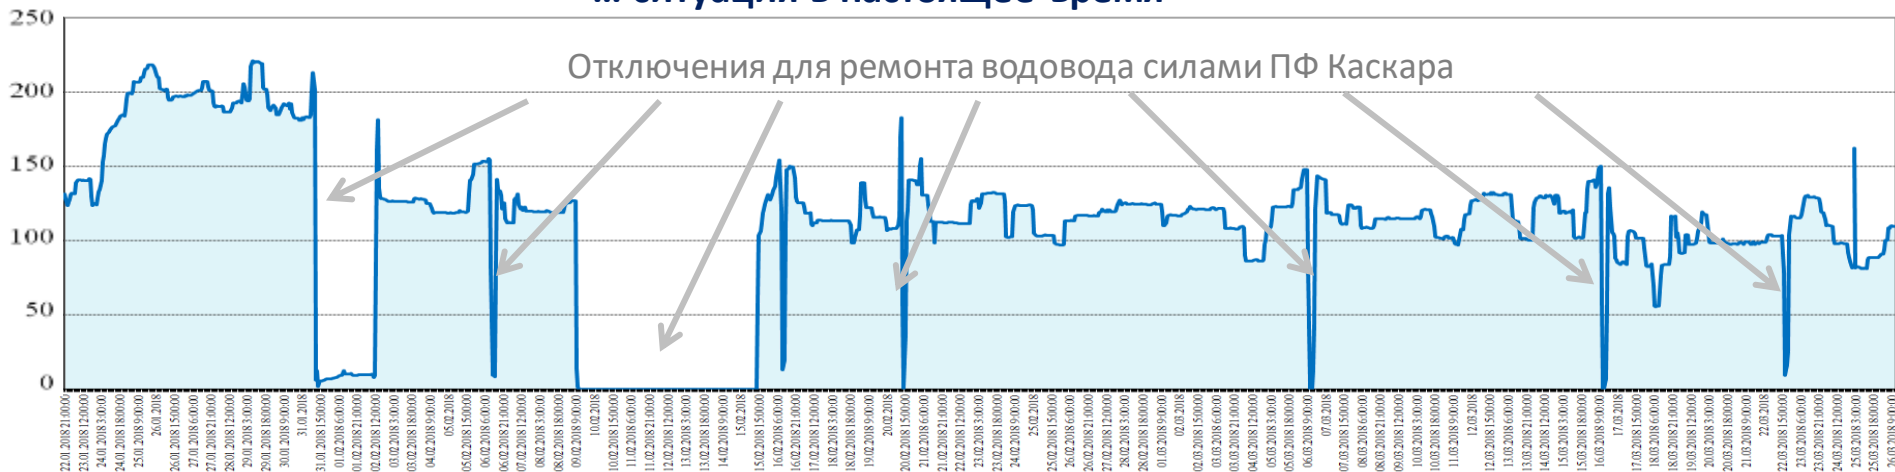
... ситуация в настоящее время

За счет контроля за расходом в водовод удалось снизить подачу с 250 м³/час до 130 м³/час

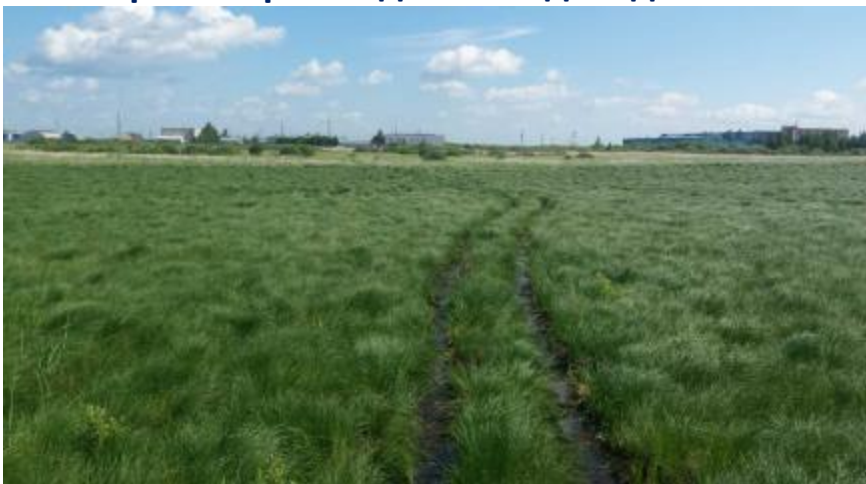
Трасса прохождения водовода

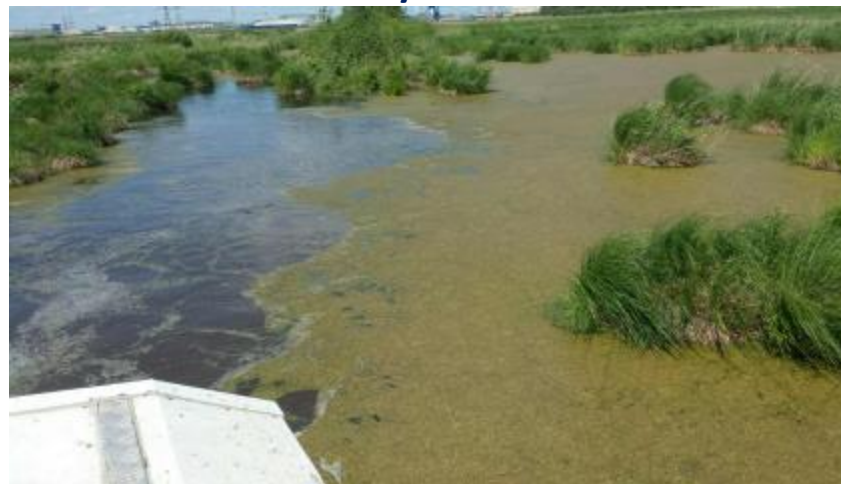
Заболоченные участки

Обнаружение утечки на пос. Каскара

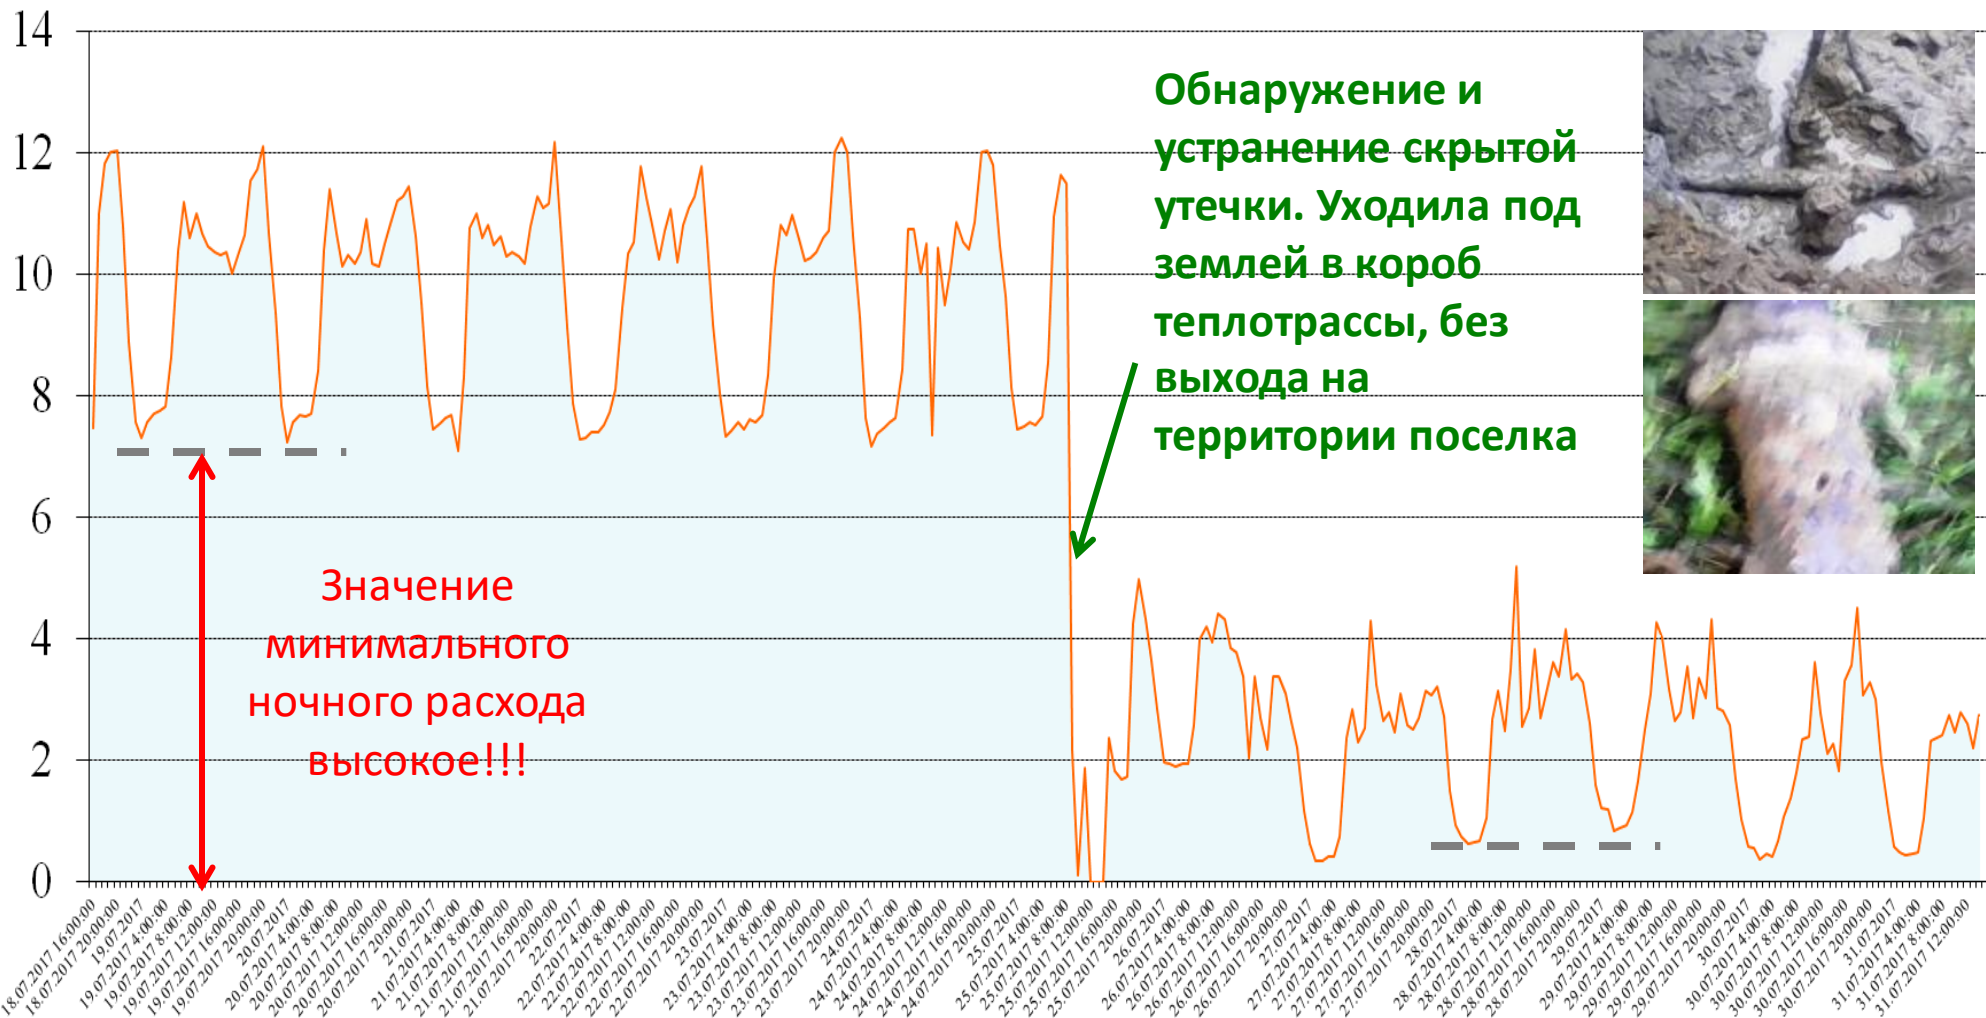
Обнаружение утечки пос. Караганда

Данная утечка не была бы обнаружена без использования программы зонирования.
Эффект от устранения данной утечки составляет
 $6 \times 24 \times 365 = 52$ тыс. м³ в год!!!

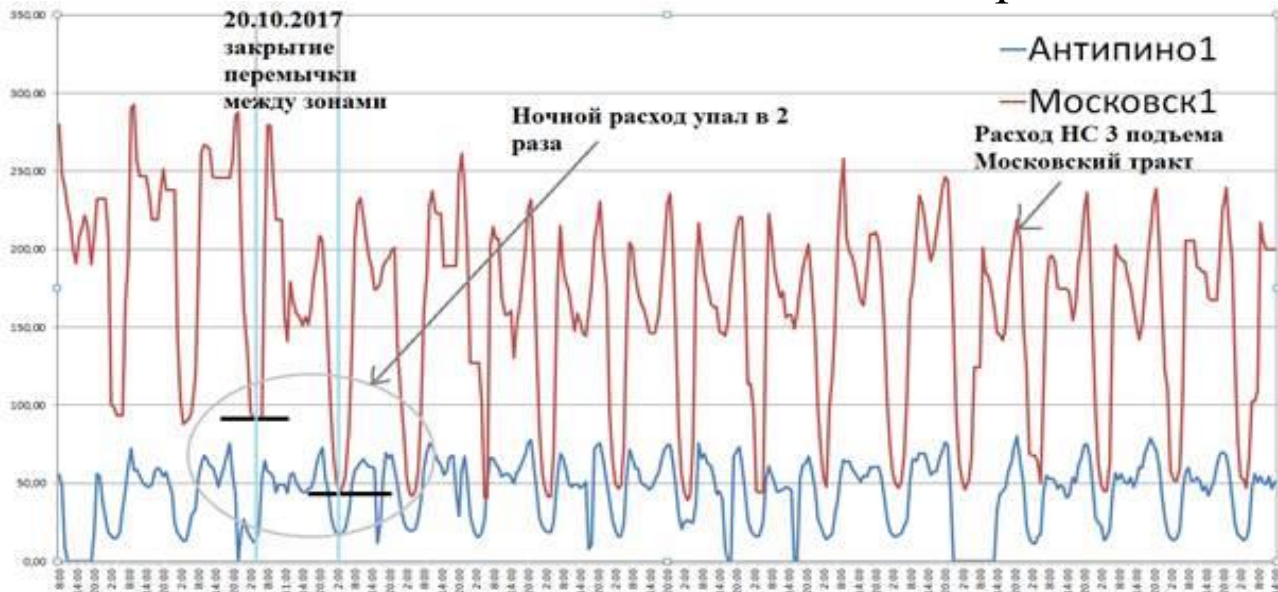
Расход НС 3 подъема Московский тракт

- ✓ Переток обнаружен по показаниям ночного расхода воды
- ✓ Проведено обследование зонных задвижек, обнаружена разлокализация
- ✓ Величина перетока составляла 50 м³/час

! Данная утечка **не была бы обнаружена** без использования программы зонирования. Эффектом от устранения перетока стало снижение потребления электроэнергии НС 3 подъема !

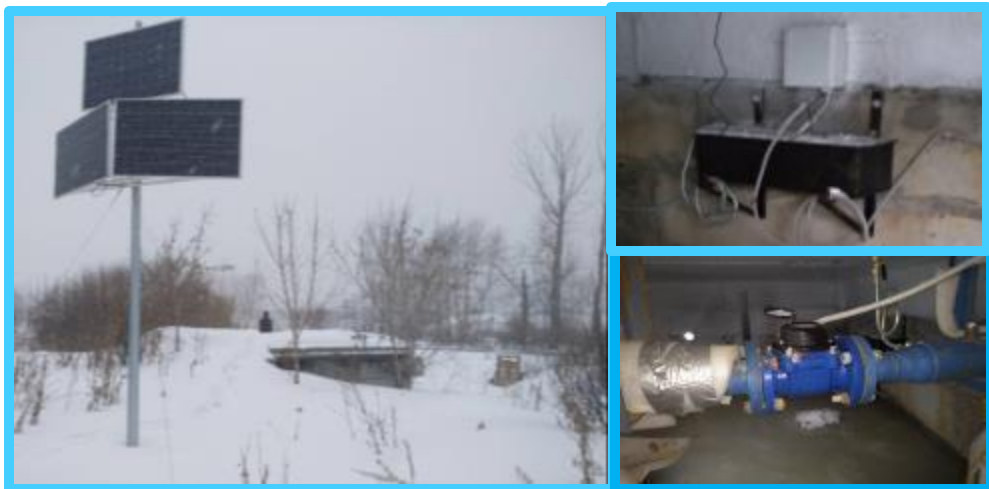
Расходомер с питанием от солнечной энергии
